## 広島新交通システムの橋桁落下

【1991年 3月 14日、広島県 広島市】

國島正彦・松丸和貴（注）

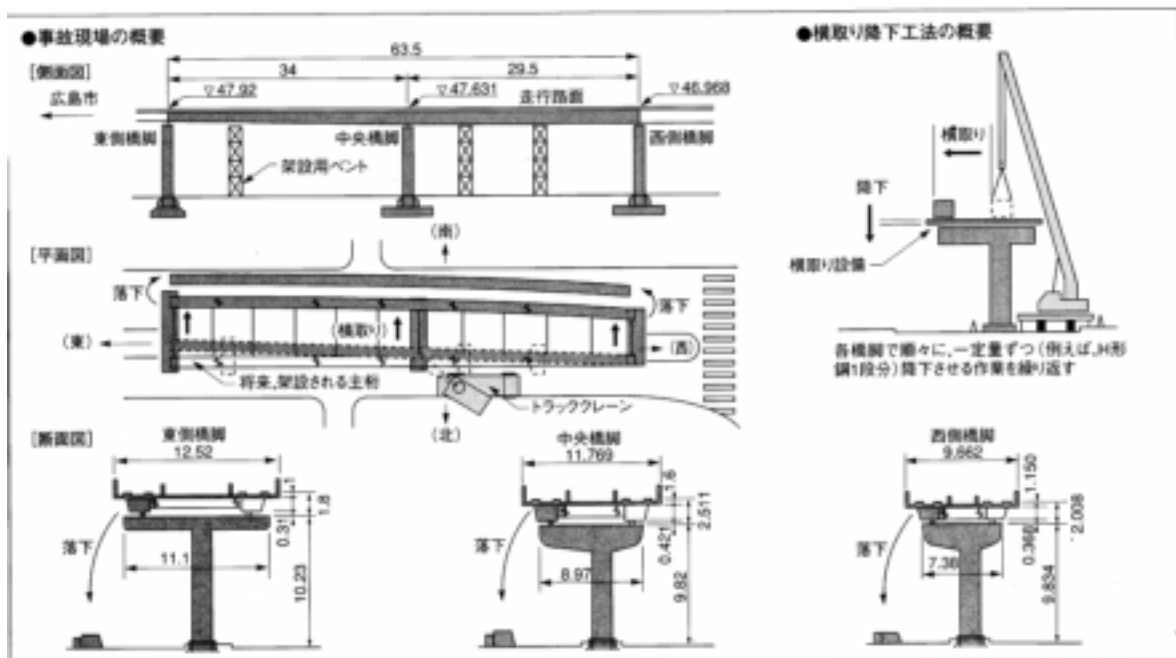
広島市の「新交通システム」工事現場において、横取り降下工法で箱型橋桁の降下作業を行っていたが、主桁を支えていたジャッキと受台がはじき飛ばされたため、桁が県道に落下し、その結果、信号待ちしていた車両 11 両を押しつぶし、23 人の死傷者を出した。図 1 は事故現場の概要及び、横取り降下工法について説明した図である。

図 1：事故現場、横取り工法の概要（出典：日経コンストラクション編：建設事故 p 16）

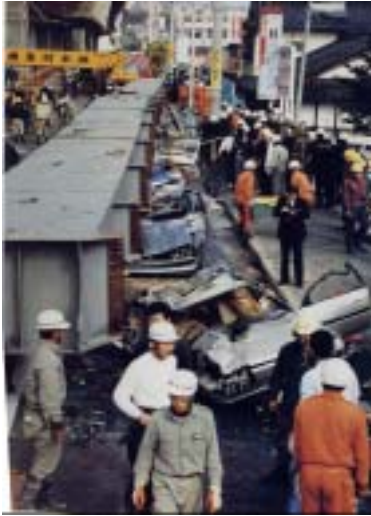
1991年3月14日14時5分頃に、広島市高架式軌道「新交通システム」工事現場において、長さ63.4m、重さ60トンの鋼製箱桁が、10m下の県道に落下した。箱桁は道路で信号待ちをしていた11台の車両を押しつぶし、一般市民10人が死亡した。また、現場作業員5名が死亡し、計15名の死者、8名の重軽傷者を出す大惨事となった。写真1は現場の様子を近くから撮影したもの、写真2は上空から撮影したものである。

写真 1 : 現場の様子 1

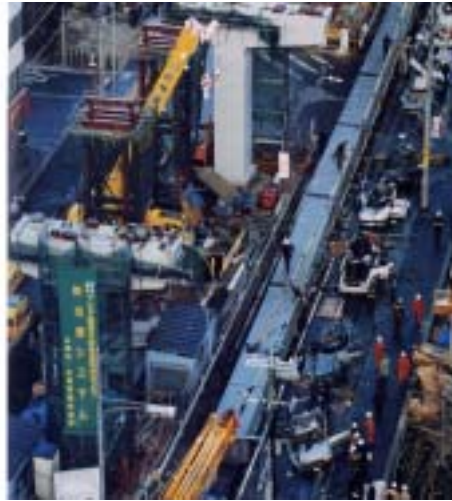
写真 2 : 現場の様子 2

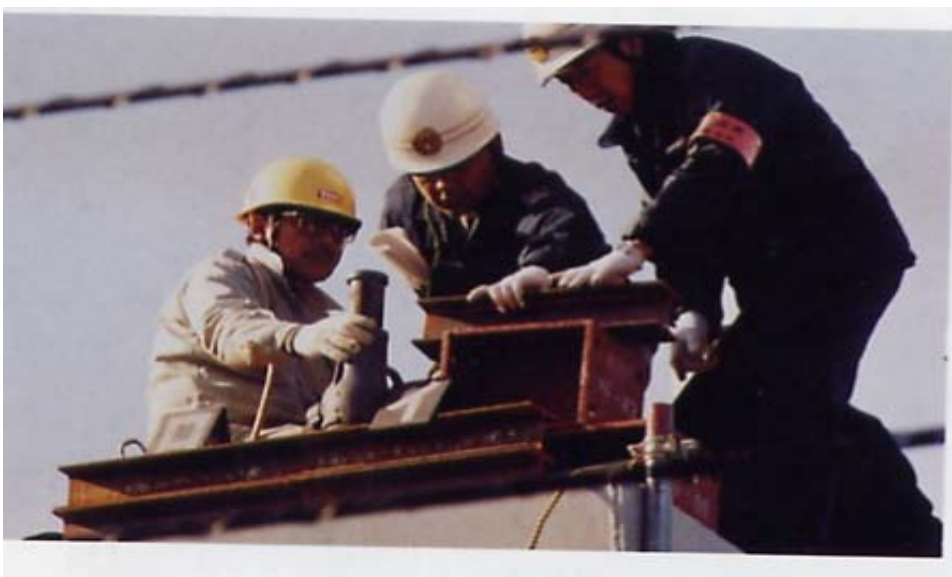
ジャッキ受台の下に、通常は井桁状に積み重ねるはずの H 型鋼を 3 段同じ方向に積み重ねた。また、H 型鋼には補剛材がついていなかった。そのため、補強されていない部分が、直接ジャッキを受けたため、H 型鋼が変形した。主桁を支えていた 3 台のジャッキのうち 2 台のいずれかで支点反力が変化し、その瞬間、いずれかで耐荷力を超えた。その結果、残りの 1 台も反力を支えきれなくなり、2 台のジャッキの受台がほぼ同時に倒壊した。橋桁は橋軸回りに半回転しながら、県道に落下し、信号待ちしていた 11 台の車両を押しつぶした。写真 3 は補強リブの入っていない H 型鋼、図 2 はジャッキの転倒状況を示した図、図 3 は橋桁落下の過程を示した図である。

写真 3 : 補強リブの入っていない H 型鋼 ( 出典 : 日経コンストラクション編 : 建設事故 p 1 6 )

- (1) ジャッキ受台はH型鋼を3段同じ方向に積み重ねて使用していた。...致命的原因
- (2) 集中荷重が作用する部材箇所には、せん断補強リブを配置しておらず、せん断補強リブを配置していない箇所にジャッキをあてがった。
- (3) 降下作業時には、桁の転落防止用のワイヤを設置していなかった。

- (1) H型鋼は同じ方向に絶対に積み重ねないこと
- (2) 集中荷重が作用する部材箇所には、せん断補強リブを配置すること
- (3) 降下作業時には、転落防止用のワイヤを取り付けること

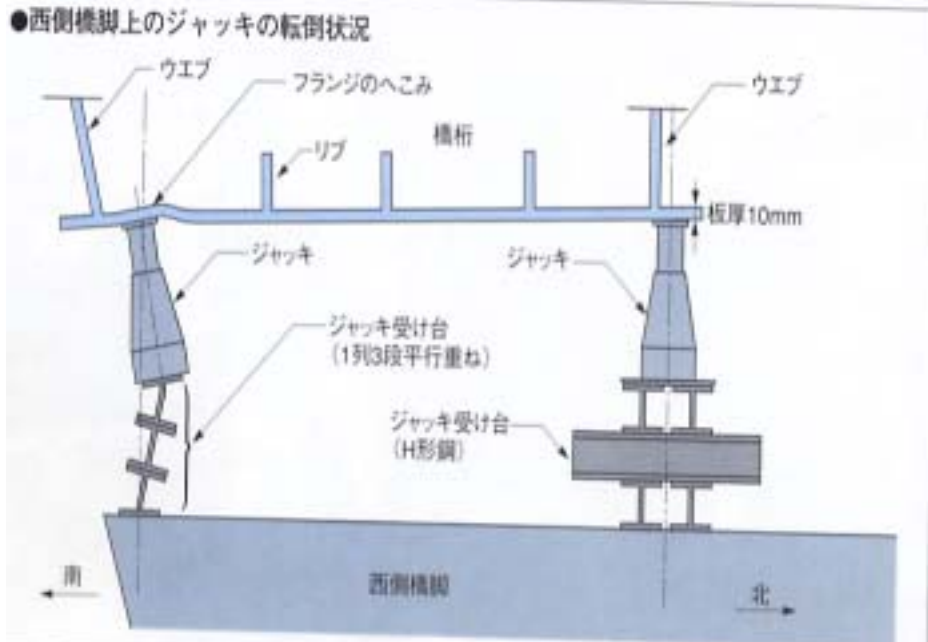
図2：ジャッキの転倒状況（出典：日経コンストラクション編：建設事故 p 16）

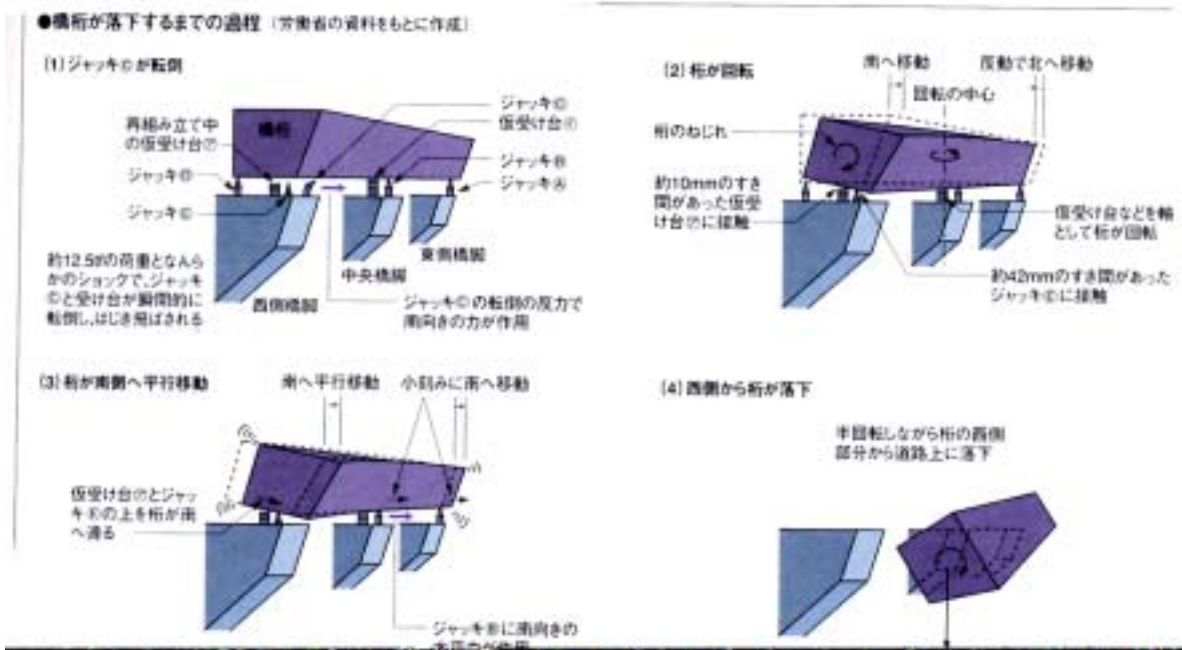
図3：橋桁落下の過程（出典：日経コンストラクション編：建設事故 p 17）

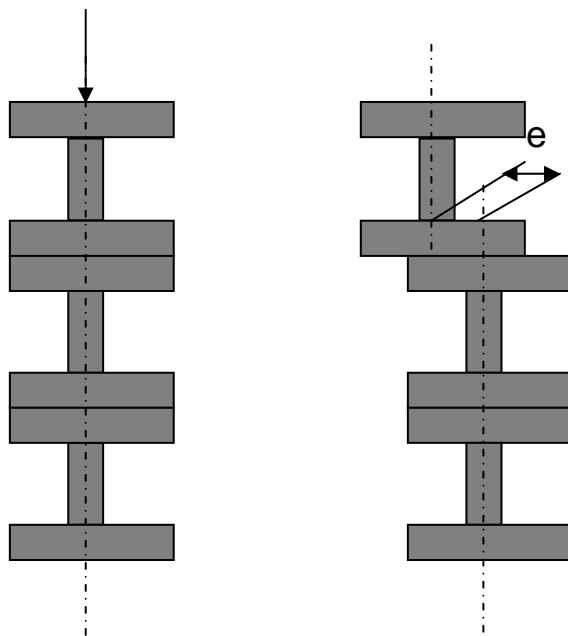
- (1) 支保工や架台等の重量物を支持する仮設構造物の「力の流れ」、すなわち力がスムーズに想定通り伝達されているかを見抜く眼力が、現場技術者には必要であること。  
図4は、ごくわずかのずれ（図中のe）が想定外の変形を起こし、転倒、崩壊をもたらすことを示している。

図 4 : H型鋼のずれを模式的に表した図 ( 著者作成 )
